## 24 OCAK 2020 SİVRİCE DEPREMİ (Mw 6.8) İLE İLGİLİ GEOTEKNİK VE YAPISAL İNCELEMELER

### STRUCTURAL AND GEOTECHNICAL INVESTIGATIONS ON SİVRİCE EARTHQUAKE (Mw 6.8), JANUARY 24, 2020

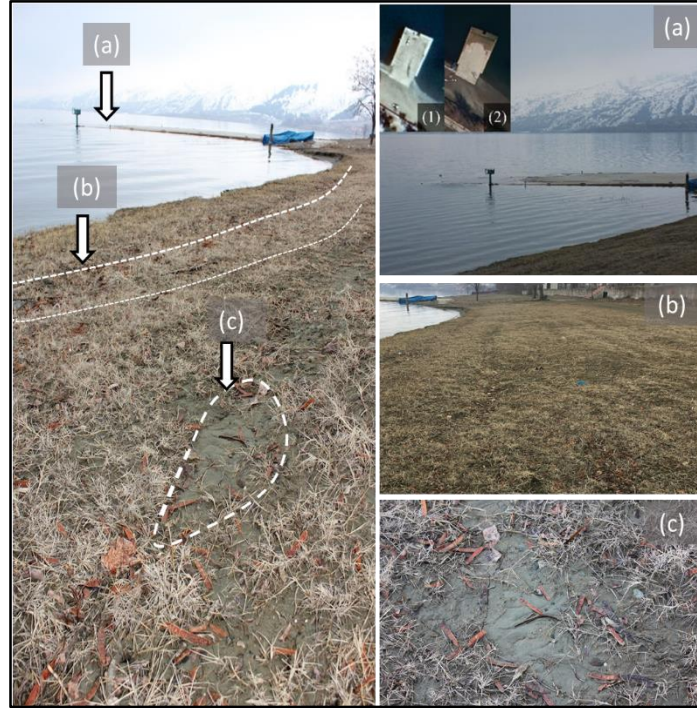
Sivrice depreminde geoteknik açıdan meydana gelen yapısal hasarların asıl boyutunu sıvılaşma ve sıvılaşmanın tetiklediği zemin hareketleri oluşturmamaktadır. Sahada tespit edilen, sıvılaşma vakalarının hemen hepsinin yerleşim bölgeleri dışında meydana gelmiş olması bu durumun başlıca sebebi olarak gösterilebilir. Elazığ'ın Sivrice İlçesi'nin doğusunda yer alan Sivrice Gölü kıyısında sıvılaşma vakası ve sıvılaşmanın tetiklediği yanal yayılmalar görülmüştür. Yaklaşık olarak 20 ila 40 cm. arasında olduğu tahmin edilen bu yanal yayılmalar neticesinde, göl kenarında bulunan beton bloklardan teşkil edilmiş bir iskelenin hasar gördüğü kaydedilmiştir (Şekil 2). Şekil 2(a)'da depremde yıkılan iskelenin Eylül 2019 tarihli uydu görüntüsü (Google Earth, 2001) verilmiştir. Hem Sivrice Gölü hem de Elazığ İl Merkezi'ne yaklaşık 35 km. uzaklıkta bulunan Keban Baraj Gölü havzasında tespit edilen kum kaynamaları ve çatlaklarından alınan örselenmiş numuneler üzerinde yapılan elek analizi ve kıvam limitleri deneyleri sonucunda sıvılaşan siltli kum, silt zeminlere ait dane dağılım eğrileri elde edilmiştir. Şekil 3'te görüldüğü üzere, alınan örselenmiş numunelerin

řekil 2. Sivrice Gölü kıyısında (a) yanıl yayılım nedeniyle hasar gören iskele (b) sılılařma kaynaklı yanıl yayılım (c) sılılařma kaynaklı kum çıkıřı

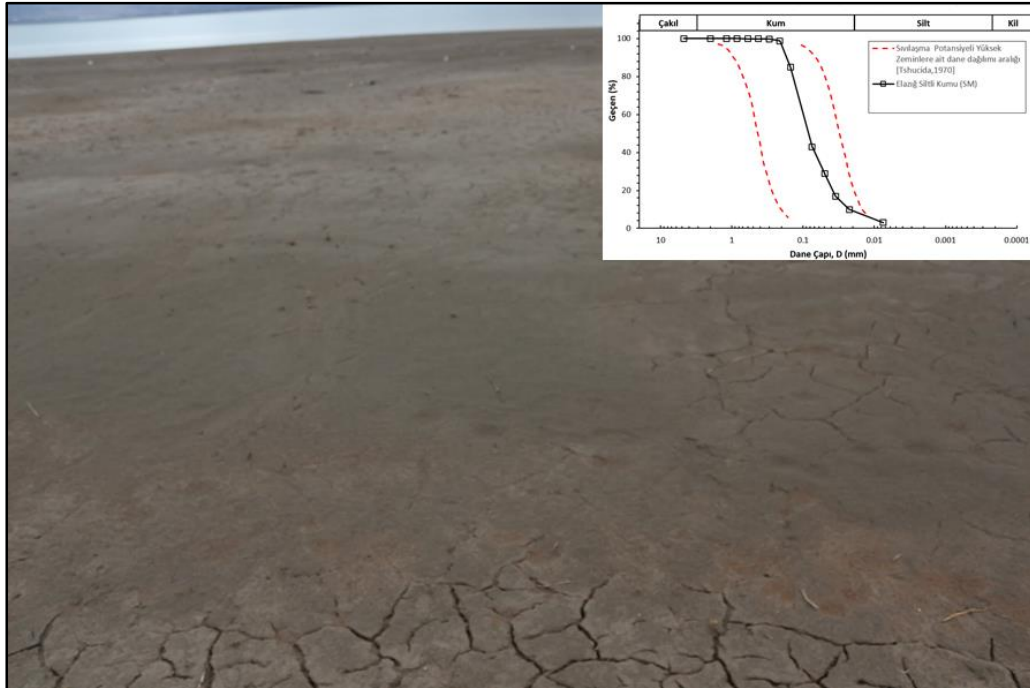
řekil 3. Keban Baraj Gölü kıyısında sılılařma kaynaklı siltli kum çıkıřı ve dane dağılım eğrisi

granölometri eğrisi Tshucida (1970) tarafından önerilen sılılařabilir zeminlere ait dane dağılım eğrisi aralıđı içerisinde kalmaktadır. Non-plastik silt ve kum karıřımından oluřan zeminin uniformluk katsayısı ( $c_u$ ) 4.2, eğrilik katsayısı ( $C_c$ ) 1.0 ve ince dane oranı (IDO) % 43 olarak tayin edilmiř; ve zemin sınıfı USCS'ye göre SM olarak belirlenmiřtir. Sılılařmanın

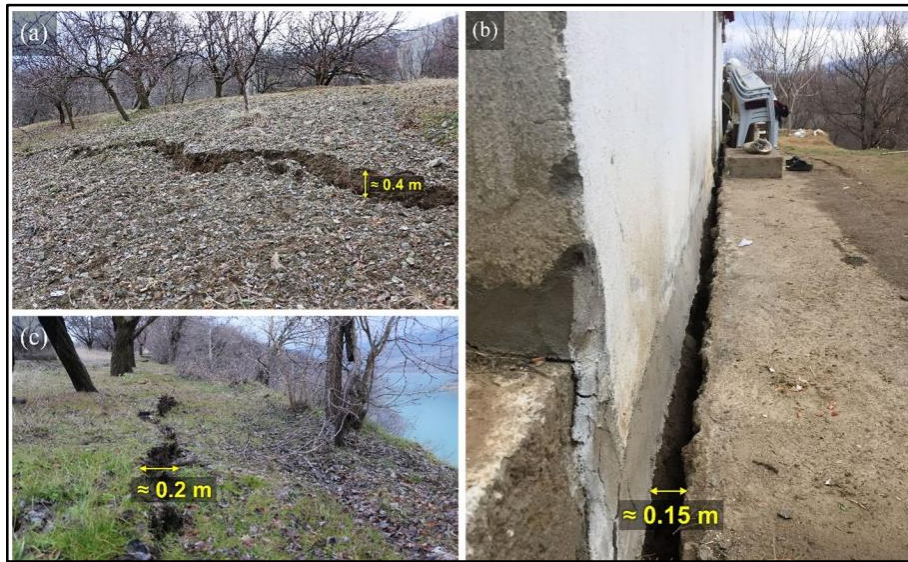
Sivrice Depremi'nden sonra sahada yapılan incelemeler, her ne kadar depremin merkez üstü Elazığ İli Sivrice İlçesi olsa da etkisinin geniş çaplı olduğu ve çevre illerde de kuvvetli yer hareketine bağlı zemin deformasyonu ve göçmelerinin olduğunu ortaya koymuştur. Özellikle, Malatya ili Doğanyol ve Pütürge ilçelerine bağlı köylerde depreme bağlı şev kaymaları gözlemlenmiştir. Pütürge ilçesine bağlı Tosunlu köyünde eğimli bir arazide bulunan tek katlı köy evi ve bahçesinde gözlemlenen yüzey çatlakları ve şev hareketine bağlı yapıda oluşan yatay deplasmanlar Şekil 4'te verilmiştir. Ayrıca, depremin merkez üstü sayılan Sivrice/ Çevrimtaş Köyü yolu üzerinde, gevşek zemin koşullarına bağlı sığ heyelanlar fotoğraflanmıştır (Şekil 5).

Şekil 4. Malatya ili Pütürge İlçesi Tosunlu köyünde şev kayması ve buna bağlı yapısal hasar

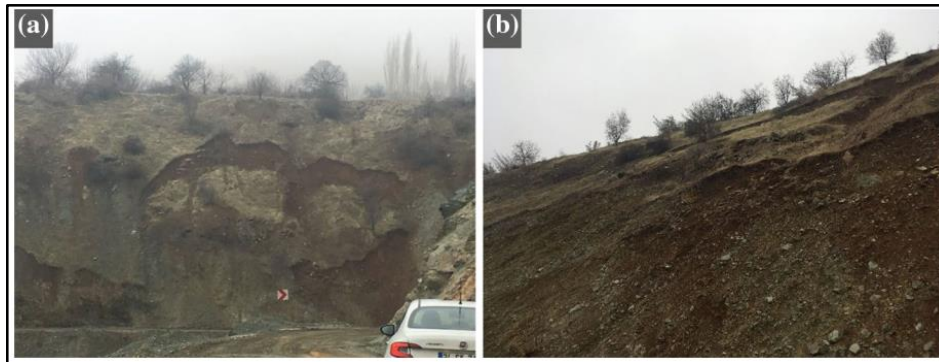
Şekil 5. Elazığ ili Sivrice İlçesi Çevrimtaş köyünde sığ şev stabilitesi problemi

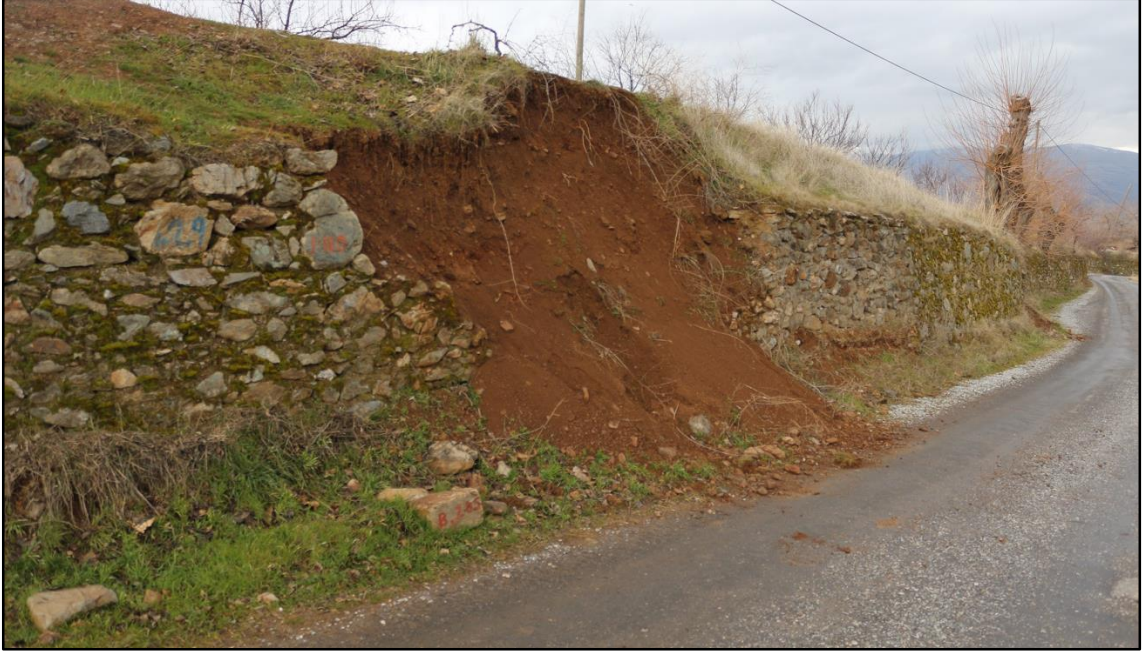
İnceleme esnasında sahada rastlanılan betonarme dayanma yapılarında gözle görülebilir hasar ve/veya göçme gözlemlenmemiştir. Bununla birlikte, mühendislik hizmeti almamış sıradan ağırlık tipi istinat duvarlarında orta ve ileri derecede hasar ve lokal göçmelerin olduğu tespit edilmiştir. Şekil 6'da Malatya İli Doğanyol ilçesi merkezinde bulunan, yaklaşık 2-3 m yüksekliğinde ve 0.4 m kalınlığa sahip ağırlık tipi istinat duvarında sismik yükleme etkisinde oluşan aktif toprak basıncı neticesinde farklı segmentlerinde göçmeler gösterilmiştir.

Şekil 6. Malatya ili Doğanyol İlçesinde lokal göçen bir ağırlık tipi istinat duvarı

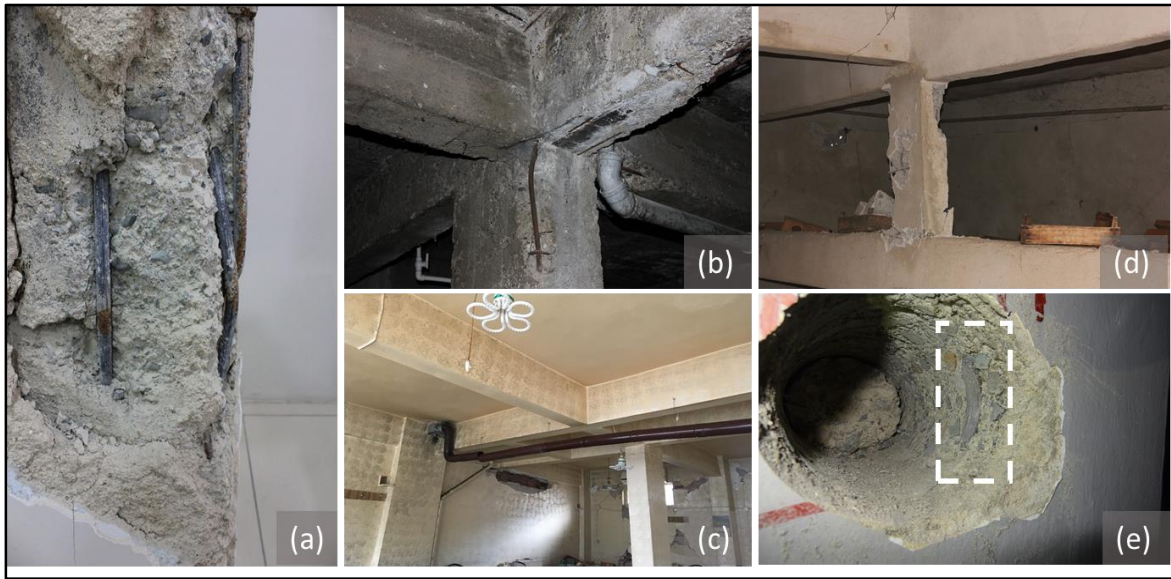
Şekil 7’de genellikle orta yükseklikteki (5 ila 8 katlı) yapıların bulunduğu Elazığ şehir merkezine ait farklı mahallelerden görünüm verilmektedir. Yapılan saha gözlemine göre, Sürsürü mahallesinde bir adet 5 katlı ve Mustafa Paşa Mahallesi’nde ise 5 katlı iki betonarme bina tamamen yıkılmıştır. Her ne kadar bu yapıların yıkılma sebepleri tam olarak belirlenmese de; yetersiz mukavemete sahip beton ve özellikle taşıyıcı elemanların birleşim bölgelerinde donatı yerleşim detaylarındaki eksiklikler ilk bakışta göze çarpmaktadır. Ayrıca, farklı seviyelerde hasar görmüş yapılarda işçilik ile kusurlar tespit edilmiştir. Depremden önce ya da deprem sonrasında az ya da orta derecede hasar gören bazı betonarme yapılardan karot alınması sırasında yapısal sisteme zarar verildiği Şekil 8’de açıkça görülmektedir.

Şekil 8. Betonarme yapılarda imalat kusurları ve hasarlar: (a) Donatı etriye aralığı (b) kolon-kiriş birleşimi (c) saplama kirişleri (d) kısa kolon (e) Karot numunesi alınırken donatının kesilmesi

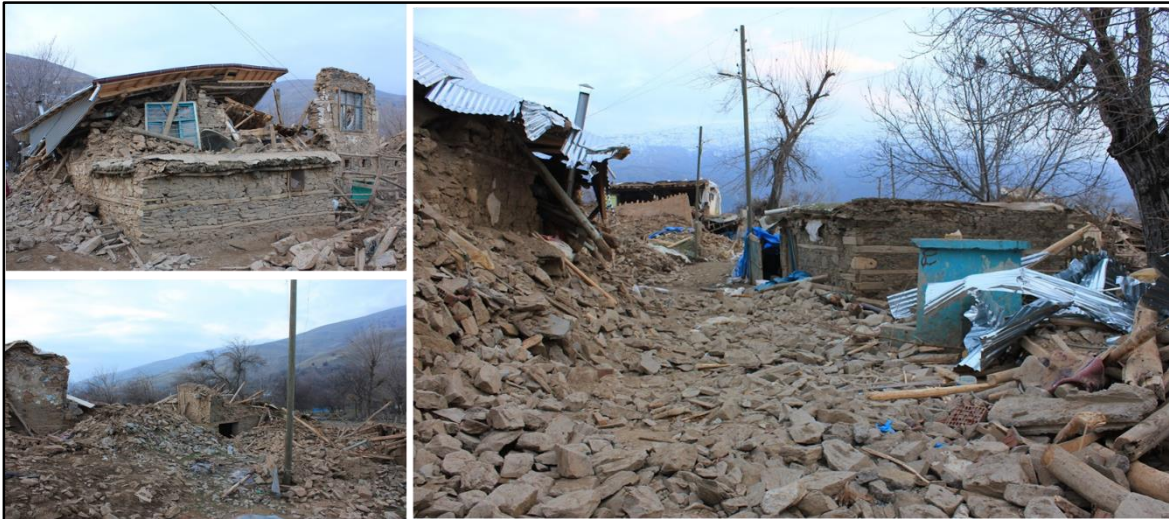
Şekil 9. Çevrimtaş köyünde tamamen yıkılan yığma yapılar

ilçelerinde yer alanlar, bu bölgelerde kaydedilen kuvvetli yer hareketine ait maksimum yer ivmesinin düşük olması sebebiyle orta ya da az hasar görmüştür. Ancak, depremin merkez üstü olarak kabul edilen Çevrimtaş Köyü ve bağlı olduğu Sivrice ilçesinde çok sayıda yıkılan yığma yapı kaydedilmiştir (Şekil 9). Tepe yamacına kurulmuş ana yerleşim bölgesinden ve Fırat Nehri kenarındaki nispeten düz araziye yapılan evlerden oluşan Çevrimtaş Köyü özelinde dikkati çeken başka bir husus ise, yamaçta yer alan taş ve kerpiç tuğla evlerde hasar seviyesi orta ve az iken düzlükte bulunan evlerin neredeyse tamamı yıkılmıştır. Bu duruma sebep olarak yerel zemin koşulları gösterilebilir (Şekil 10). Ayrıca, taş duvarların içerisinde belli aralıklar ile yerleştirilmiş ahşap gergilerin yetersiz kullanımı deprem sırasında duvar düzleminde oluşan çekme kuvvetlerinden kaynaklı göçmelere sebep olmuştur (Şekil 11).

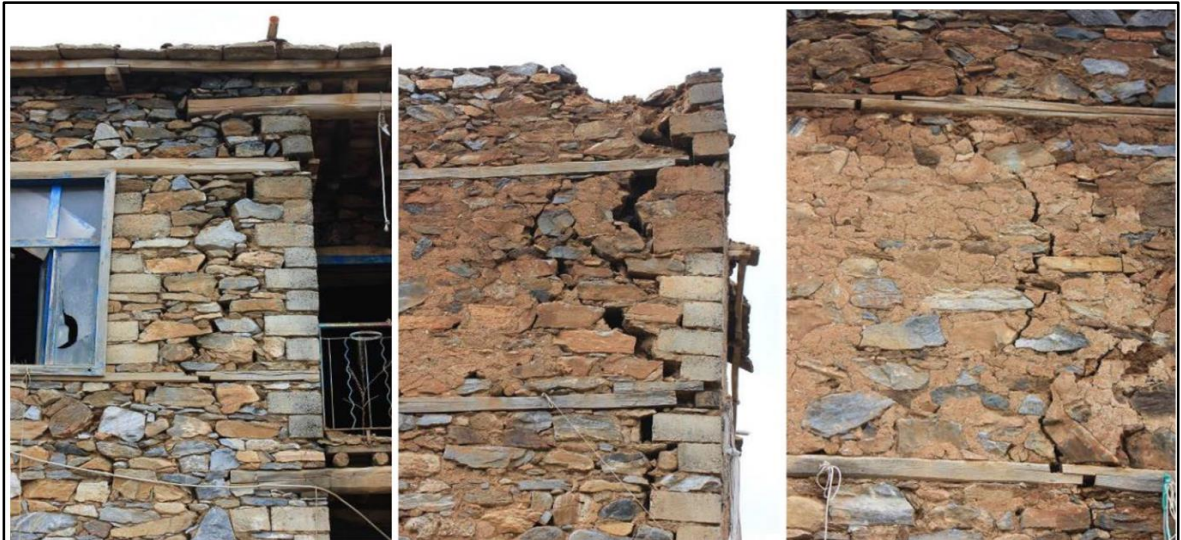
Şekil 11. Yetersiz ahşap gergi kullanımına bağlı yığma yapılarda meydana gelen hasar

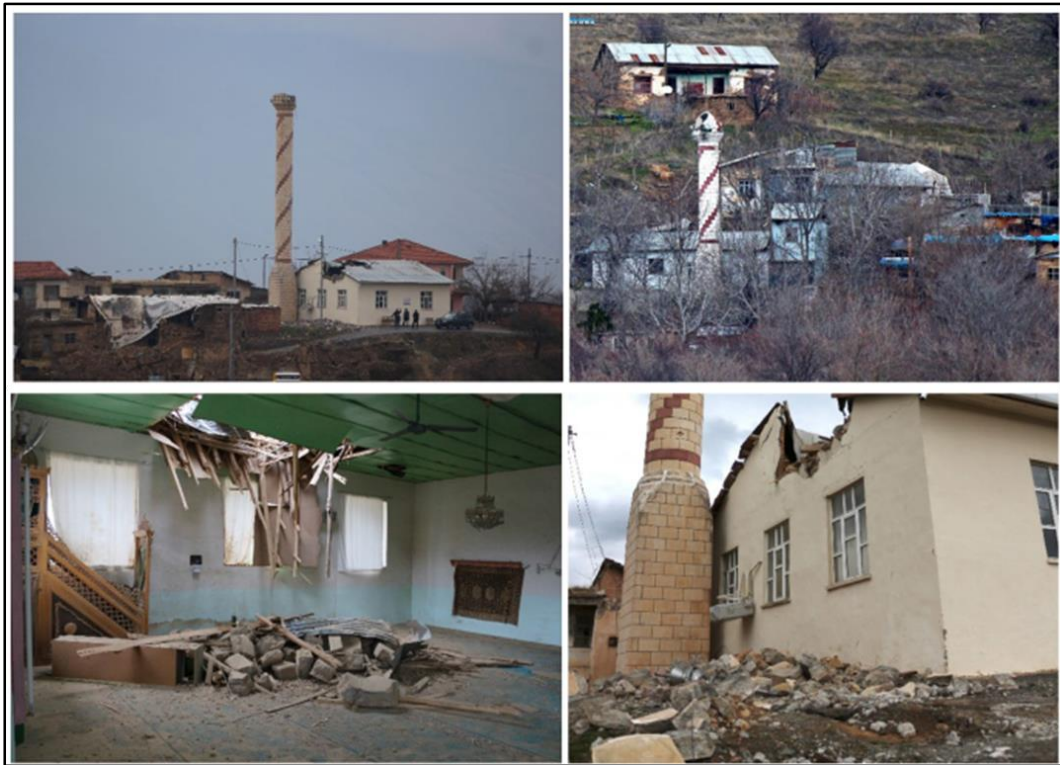
gören Sivrice Merkez camii, saha incelemesinin birkaç gün sonra tamamen yıkılmıştır. Bu yapıda, bu derece ağır hasarın meydana gelmesindeki en önemli nedenlerden birisi, tamamen betonarme elemanlardan inşa edilen minarelerin, camii yapısına bağlanması ve bu bağlantı noktalarında minare ve camiinin farklı modlarda salınımından meydana gelen aşırı yatay yüklerin taşıyıcı sistem elemanlarına zarar vermesidir. Deprem sırasında ve sonrasında tamamen yıkılmış bir minare görülmesine de, şerefeye kadar yapılan merdivenlerin sistemin rijitliğine etkisi ve şerefeden sonraki kısmın aşağıdaki kısma göre daha zayıf olması birçok camiide minare kubbelerinin kısmi ya da tamamen yıkılmasına sebep olmuştur. (Şekil 12).

Şekil 12. Kısmi hasar gören, devirlen minareler ve camiilerin ibadethane kısmına verdiği zarar
