## AĞUSTOS 2021 BATI KARADENİZ SEL FELAKETİ NEDENİYLE BOZKURT VE AYANCIK İLÇELERİNDE OLUŞAN HASARLARIN DEĞERLENDİRİLMESİ

### EVALUATION OF DAMAGES IN BOZKURT AND AYANCIK DISTRICTS DUE TO AUGUST 2021 WESTERN BLACK SEA FLOOD DISASTER

İlknur BOZBEY <sup>1</sup>, M. Kubilay KELEŞOĞLU <sup>2</sup>, Rasim TEMÜR <sup>3</sup>, Sezar GÜLBAZ <sup>4</sup>,  
Nurdan MEMİŞOĞLU APAYDIN <sup>5</sup>, C. Melek KAZEZYILMAZ-ALHAN <sup>6</sup>

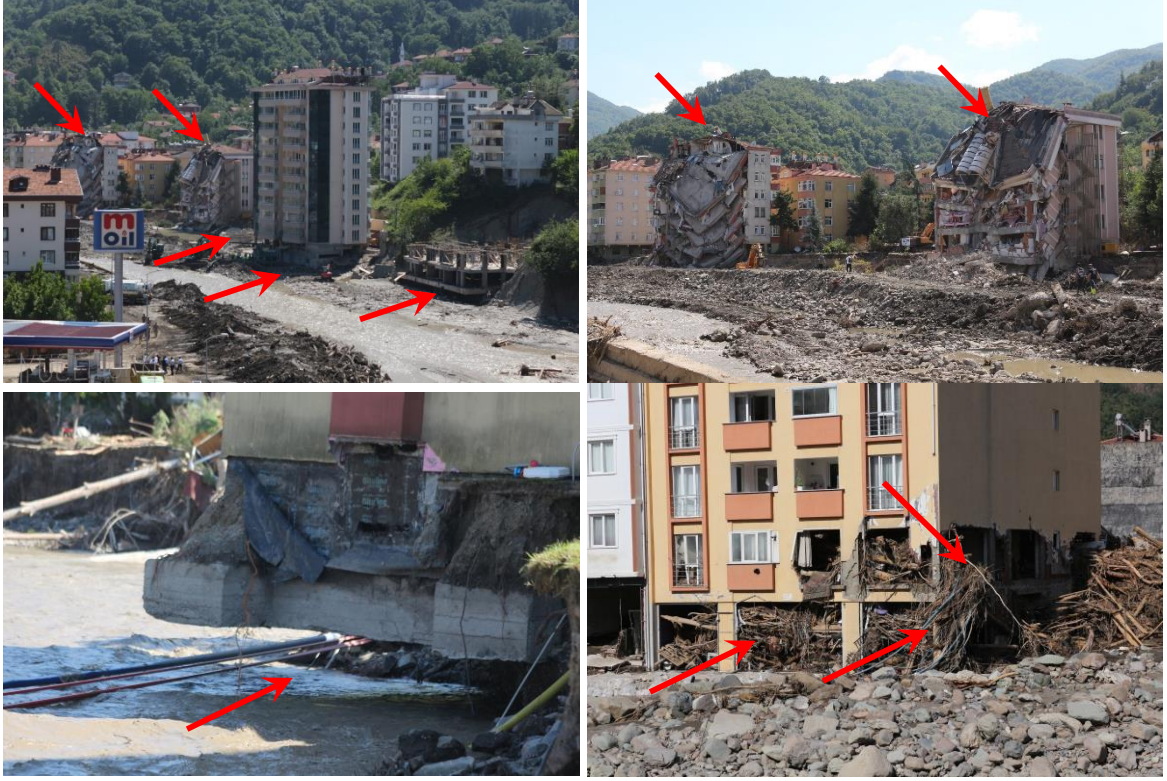
- Hasar almış ya da yıkılmış binaların tamamı dere kenarında ve taşkın yatağındadır (Şekil 2). Bu binaların neredeyse tamamı iri bloklu ve çakıl içerikli, kumlu dere alüvyonu üzerine inşa edilmiştir ve temel derinlikleri zemin yüzeyinden itibaren birkaç metre olarak kabul edilebilir. Yıkılan çok katlı binaların temel kotlarının dere kret üst kotunun üzerinde olduğu belirlenmiştir.

- Dere hattını korumak üzere inşa edilen istinat yapılarının yıkılması ile birlikte duvar arkasındaki zemin sel suları ile sürüklenmiş ve duvarların hemen arkasındaki binaların oturduğu zemin, hızla oyularak ortamdaki taşınmıştır. Buna bağlı olarak, temel zemininin yapıyı taşıma kapasitesini tamamen ya da kısmen kaybetmesi sonucu birçok yapıda göçme gözlenmiştir. Bu mekanizmayı anlatan şematik bir çizim Şekil 3'te verilmektedir.
- Sel suyunun yüksek debisi ve hızına ilaveten sürüklenen ağaç, taş vb. iri malzeme nedeniyle Ezine Çayının doğu kesiminde yer alan yapılarda taşkın seviyesi altında kalan bina dış duvarların hasar aldığı gözlenmiştir (Şekil 2). Ezine çayının doğu kesiminde bu tür hasarların daha yoğun görülmesinin sebebi bu bölgedeki arazi kotlarının batı kesimine göre daha düşük olmasıdır.

Şekil 2. Ezine Çayı boyunca binalarda gözlenen yapısal hasarlar ve temel altı oyulmalar

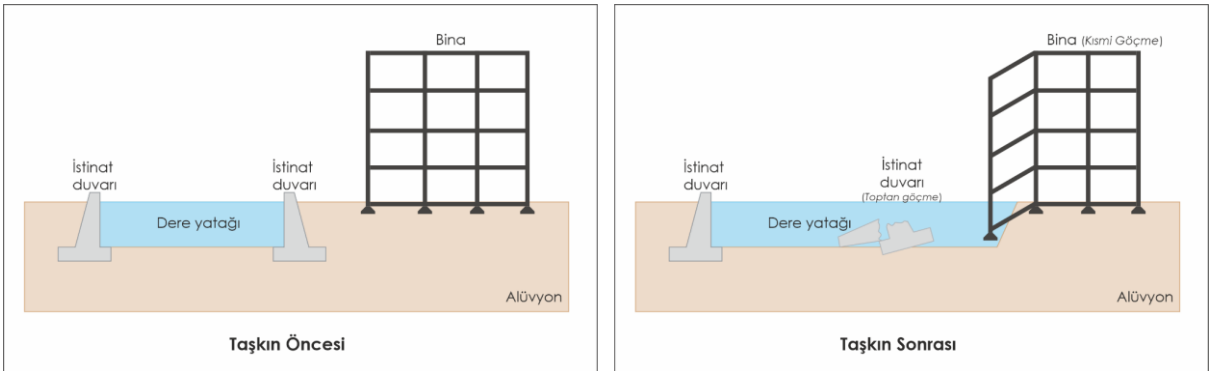
Şekil 3. Yapısal göçmeye neden olan oyulma mekanizmasının şematik gösterimi (Keleşoğlu ve diğ., 2021)

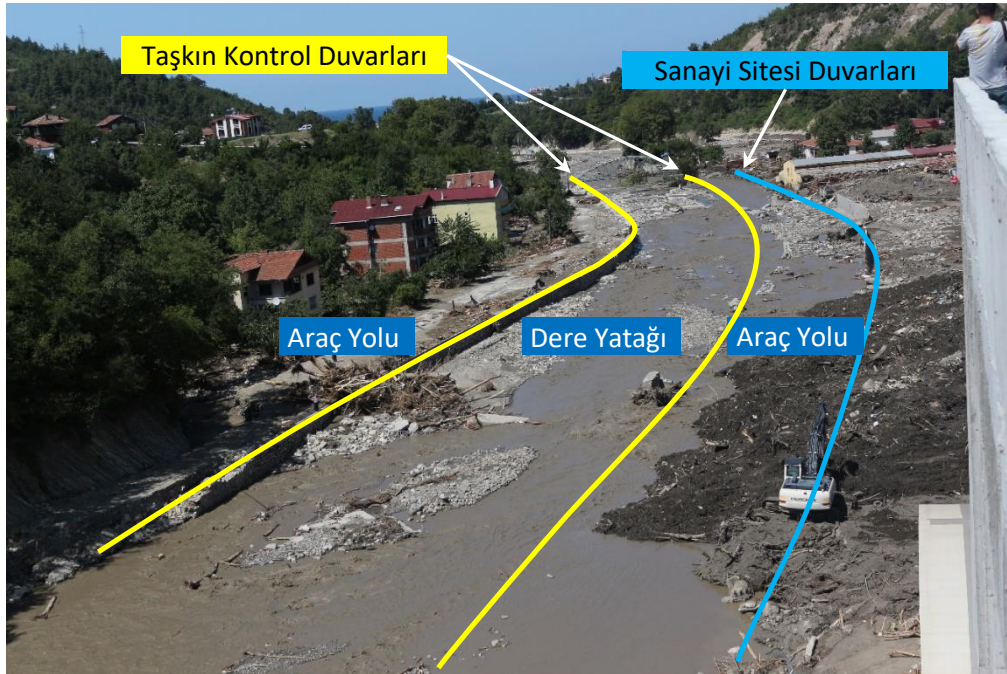
- Dere kenarlarında ıslah ve koruma amacıyla inşa edilen T tipi betonarme duvarlar ile trapez kesitli ağırlık tipi yığma duvarların temel derinlikleri net bir şekilde bilinmemektedir. Ancak, Şekil 4 ve Şekil 5'te görüldüğü gibi bütünlüğünü koruyarak devrilen istinat duvarlarında yapılan görsel değerlendirmelere dayanarak, istinat yapılarının sığ temeller üzerinde olduğu anlaşılmaktadır. Şekil 5'te verilen fotoğraflarda istinat temellerindeki oyulma açıkça görülmektedir. Sel sularının yüksek debisi ve hızına bağlı olarak, temel altındaki alüvyon tabakanın kısmen veya tamamen oyulduğu ve istinat duvarlarının stabilitesini tamamen yitirdiği anlaşılmaktadır.

- Oyulma türü davranış hem betonarme hem de ağırlık tipi istinat yapılarında benzer ölçüde geçerlidir. Temel derinliği sığ oldukça duvar tipinin ağırlık veya betonarme olmasının bir önemi olmadığı açıkça görülmektedir. Sel sularının neden olduğu hidrostatik kuvvetler ve zamanla su seviyesindeki artışla beraber etkiyen kuvvetlerdeki artışa bağlı olarak, duvarların inşa edildikleri koruma aksından uzaklaştıkları, hatta bazı duvar anolarının (parçalarının) dere hattı boyunca sürüklendiği gözlenmiştir.

Şekil 4. Dere kenarında ıslah ve koruma amacıyla inşa edilen duvarların tamamının yıkıldığı bir bölgenin fotoğrafı

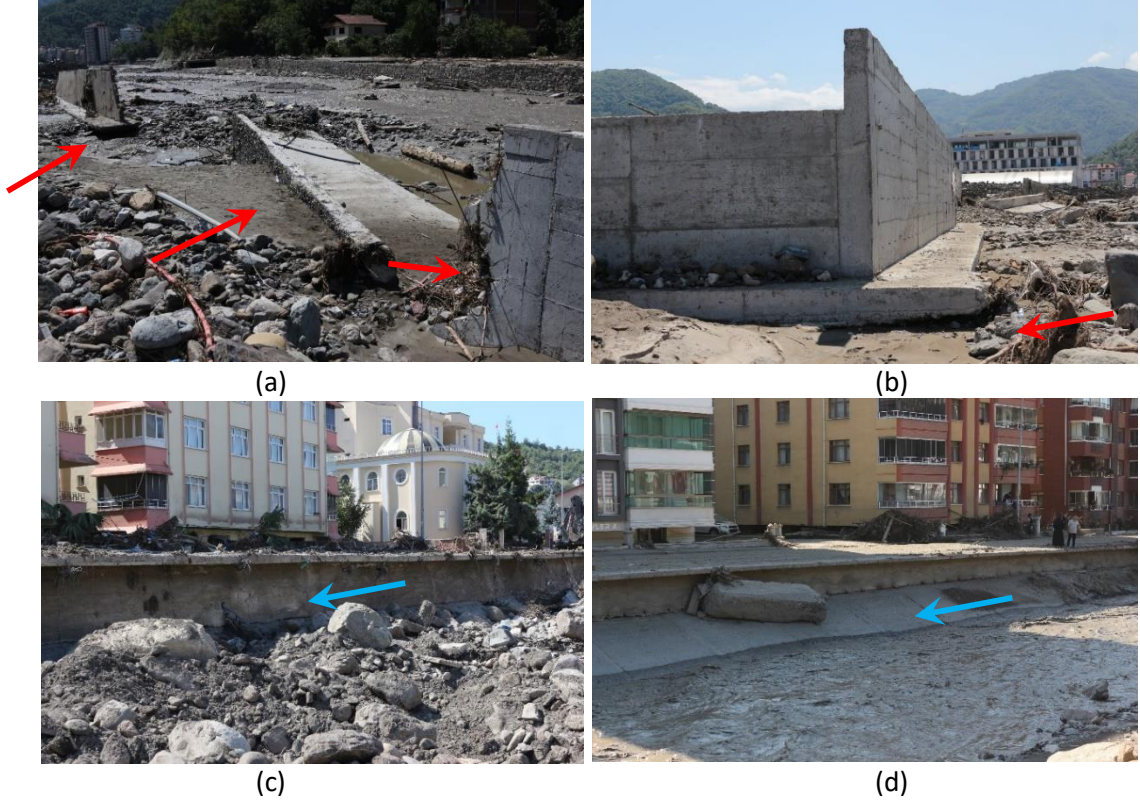
Şekil 5. “Ezine Çayı’nda inşa edilmiş koruyucu duvarların sel sonrası durumu (a) Devrilmiş duvar, (b) Temel altında oyulma, (c-d) hasarsız duvarlar”

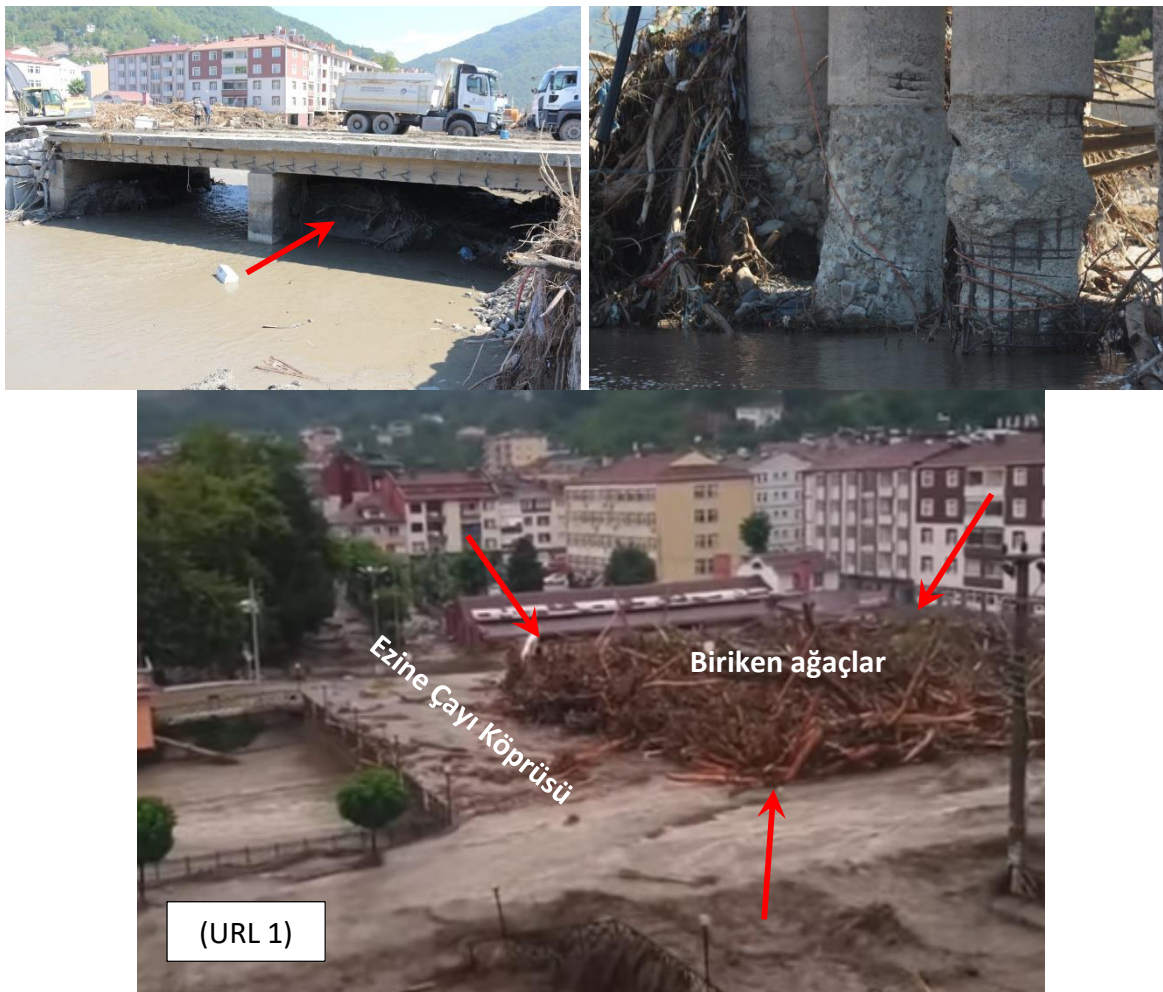
- Ezine Çayı üzerindeki yedi köprüden altı tanesi yıkılmıştır (Şekil 6). Köprülerin altındaki suyun akışını tarifleyen hava paylarının zamanla azalmasıyla birlikte her bir köprü birer baraj gibi davranmaya başlamıştır. Bu durumda iki olumsuz etki gözlenmektedir: (i) köprü arkasında biriken suların taşarak meskûn mahallere doğru hızla ilerlemesi, (ii) biriken suyun ve taşınan rüsubatın etkisiyle köprünün yıkılarak dere kesitinin küçülmesi veya bir sonraki köprüye kadar sürüklenerek çarptığı ortama hasar vermesi.

- Köprülerde görülen büyük hasarların ana nedeni orta ayaklarda gözlenen stabilite kayıplarıdır. Ormanlık alanlardan sürüklenen ağaç ve tomruklar nedeniyle kenar ayaklarda gözlenen hasarların arttığı da söylenebilir. Tarafımızca yapılan incelemelerde özellikle Ayancık ilçesinde işlenmiş tomrukların da köprüler üzerinde etkili olduğuna dair bulgular tespit edilmiştir (Şekil 7). Bozkurt ilçesinde ormanlık alandan sürüklenen ağaçlar etkili olmuştur. Özetlemek gerekirse, sel suları ile sürüklenen ağaç gövdeleri ve kütükler köprü ayaklarına çarparak yapısal hasara neden olmuştur.

- Köprü geçişlerinin tıkanması ile oluşan baraj etkisi nedeniyle köprüler üzerinde ilave yatay hidrodinamik basınç oluştuğu tahmin edilmektedir.
- Devlet Su İşleri Genel Müdürlüğü (2019)'nün yürürlükteki mevzuatına göre meskûn mahaller içindeki köprüler 500 yıllık taşkın debisine karşılık gelen su yüksekliği dikkate alınarak boyutlandırılmalıdır. Bozkurt ve Ayancık ilçelerinde hasar gören köprüler önceki mevzuata göre, yaklaşık 100 yıllık taşkın verisine göre tasarlanmıştır.
- 11 Ağustos 2021 tarihli yağışların 100 yıllık tekerrür aralığına sahip yağış miktarının üzerinde olduğu değerlendirildiğinde, gerçekleşen taşkın debisi için köprülerin hidrolik kesitlerinin yetersiz kaldığı değerlendirilmektedir.

Şekil 6. Köprü ve köprü ayaklarında gözlenen hasarlar - kusurlar

- Ülkemizde aşırı yağış alan ve taşkın yaşanması muhtemel bölgelerle ilgili eskiye nazaran yeterli veri ve bilgi bulunmaktadır. Son yıllarda köprü tasarımı 500 yıl tekerrürlü taşkın debisi kullanılmaktadır. Bununla birlikte, geçmiş yıllarda yapılmış köprülerin kesit alanlarının gözden geçirilmesi taşkın öncesi yapılabilecek çalışmalar arasında önem arz etmektedir. Sel riskinin yüksek olduğu bölgelerde yapılan köprülerde, köprü ayak ve temellerinde oyulmayı önleyici ilave tedbirlerin alınması gerekmektedir.

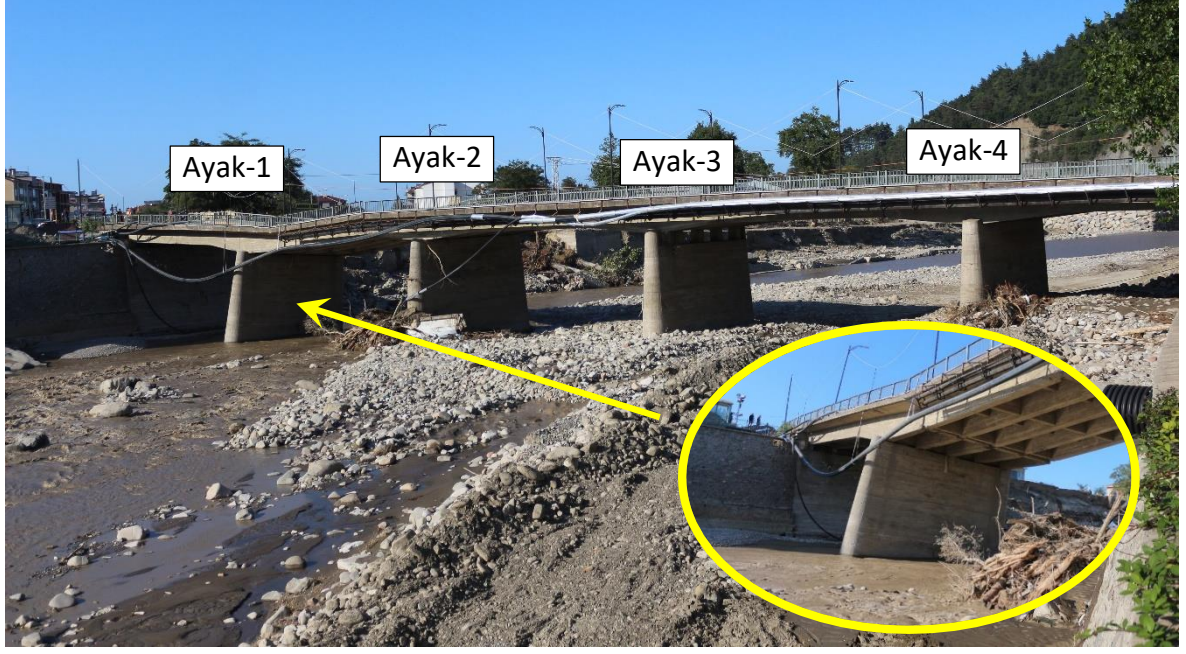
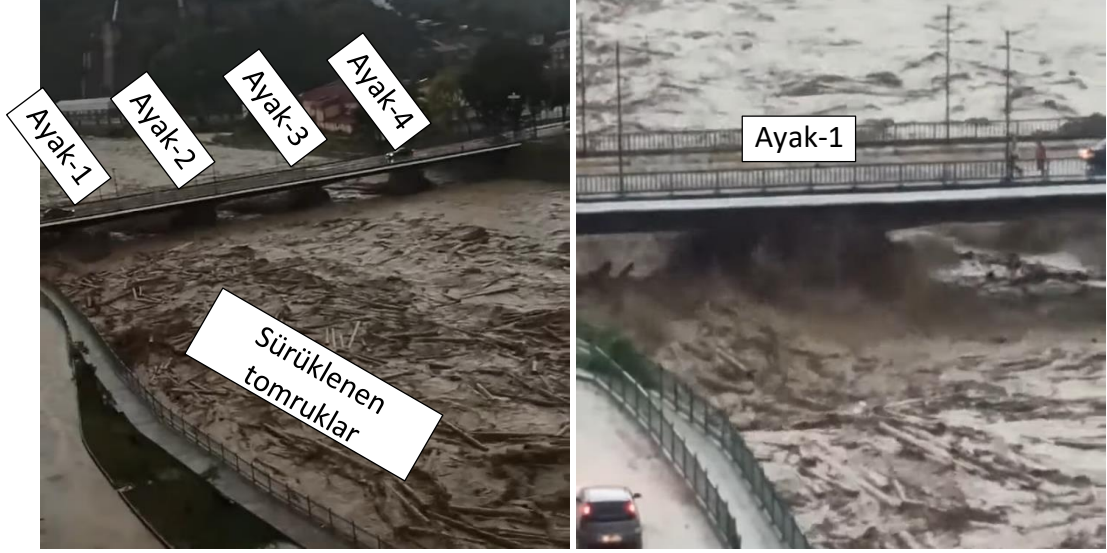
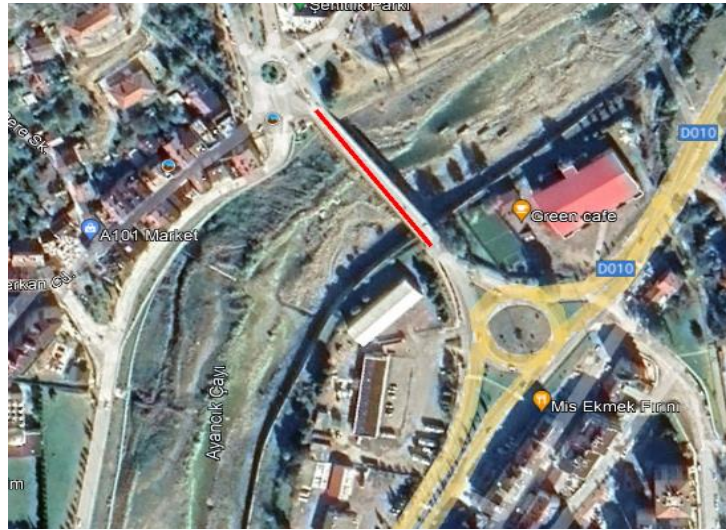
Şekil 7’de resimleri gösterilen Ayancık Köprüsü dört adet kenar ayaktan oluşmaktadır. Bunlardan sadece Ayak-1’de hasar görülmektedir. Sel felaketi sırasında çekilen videoların (URL 2) incelenmesi sonucunda; dere boyunca sürüklenen tomrukların, derenin içbükey kesitinde olması nedeniyle Ayak-1’e doğru hareket ettikleri, Ayak-3 ve Ayak-4’e neredeyse hiç tomruk isabet etmediği görülmektedir. Bu nedenle dere kesitinin geometrisi nedeniyle bu yapısal elemanın diğer ayaklara kıyasla daha fazla zorlandığı söylenebilir.

Şekil 7. Ayancık Köprüsü vaziyet planı ve orta ayakta gözlenen hasarlar

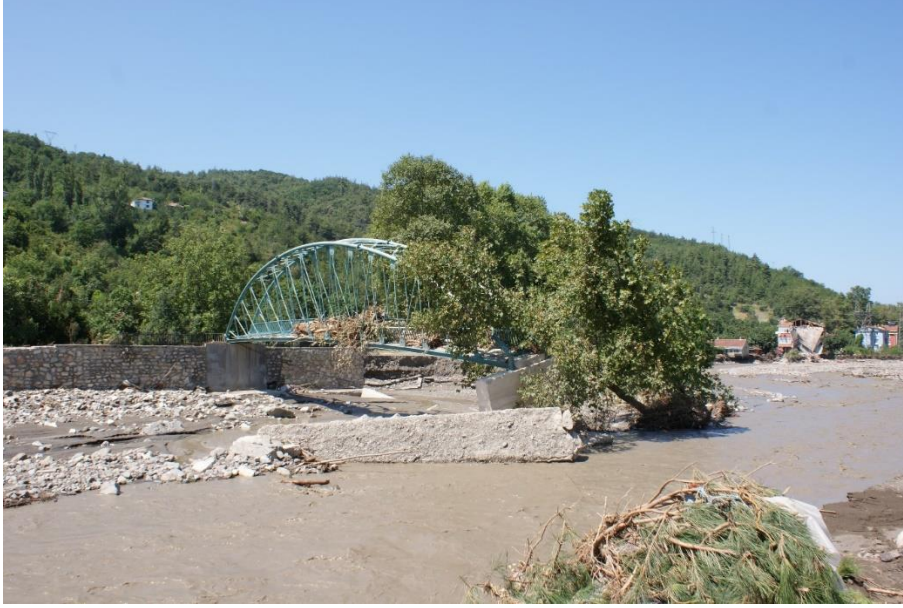
- Sel sularının hızı ve köprü ayaklarının oturduğu daneli alüvyonel malzemenin nispeten kolayca oyulabilir çimentolaşmamış bir malzeme olması nedeniyle bir yaya köprüsünün ayak temellerinde stabilite sorunları gözlenmiştir (Şekil 8). Ayancık ilçesindeki köprülerde oluşan hasarların önemli bir bölümü temellerdeki oyulma sorununa bağlı olarak gerçekleşmiştir.

Şekil 8. Bozkurt ilçesinde, bir ayağında oyulmaya bağlı hasar oluşan yaya köprüsü
