## MEVCUT BİR YAPININ TEMEL SİSTEMİNİN KAZIKLARLA GÜÇLENDİRİLMESİ

### STRENGTHENING THE FOUNDATION SYSTEM OF AN EXISTING BUILDING WITH PILES

Selçuk BİLDİK<sup>1</sup>, Ahmet ARSLAN<sup>2</sup>, Mustafa LAMAN<sup>3</sup>

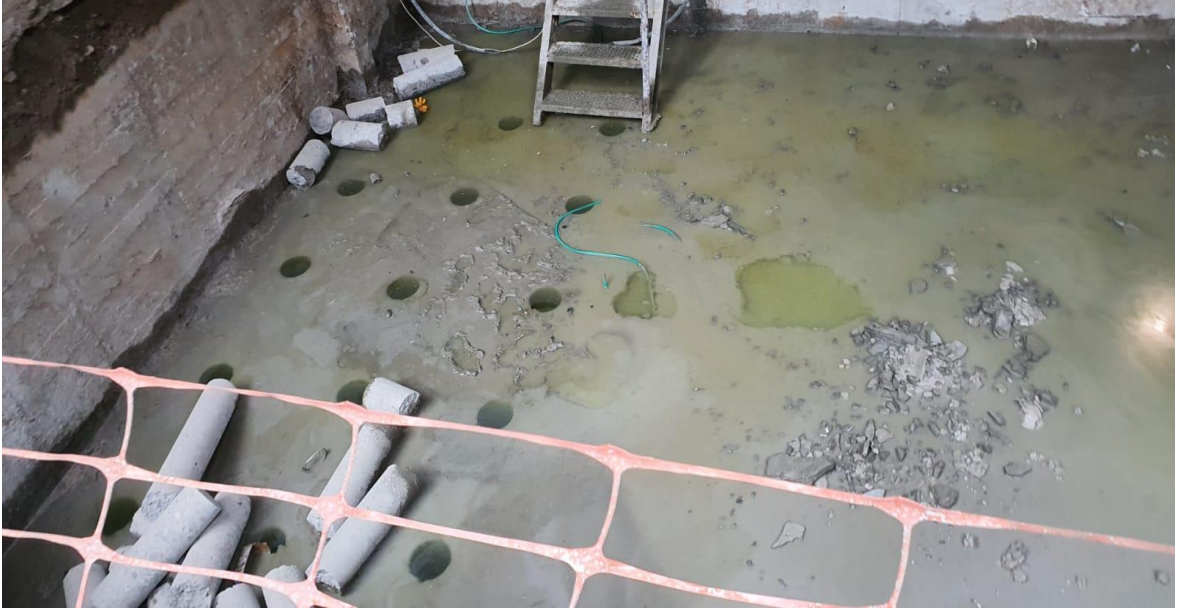
Şekil 7. Karot delim işlemi

Uygulama projelerine uygun olarak sahada kazık imalatına geçilmiştir. Öncelikle kazık noktaları belirlenerek temelde karot ile delme işlemi gerçekleştirilmiştir (Şekil 7). Daha sonra delgi işlemine geçilerek kazık imatları yapılmıştır (Şekil 8). Kazık imatları tamamlandıktan sonra mevcut temel üzerinde 40 cm kalınlığında ek bir radye temel yapılarak güçlendirme çalışmaları tamamlanmıştır. Daha sonra yapıda topografik olarak oturmalar takip edilmeye başlanmış olup, yapıda kazık uygulaması sonrası oturma gözlenmemiştir.

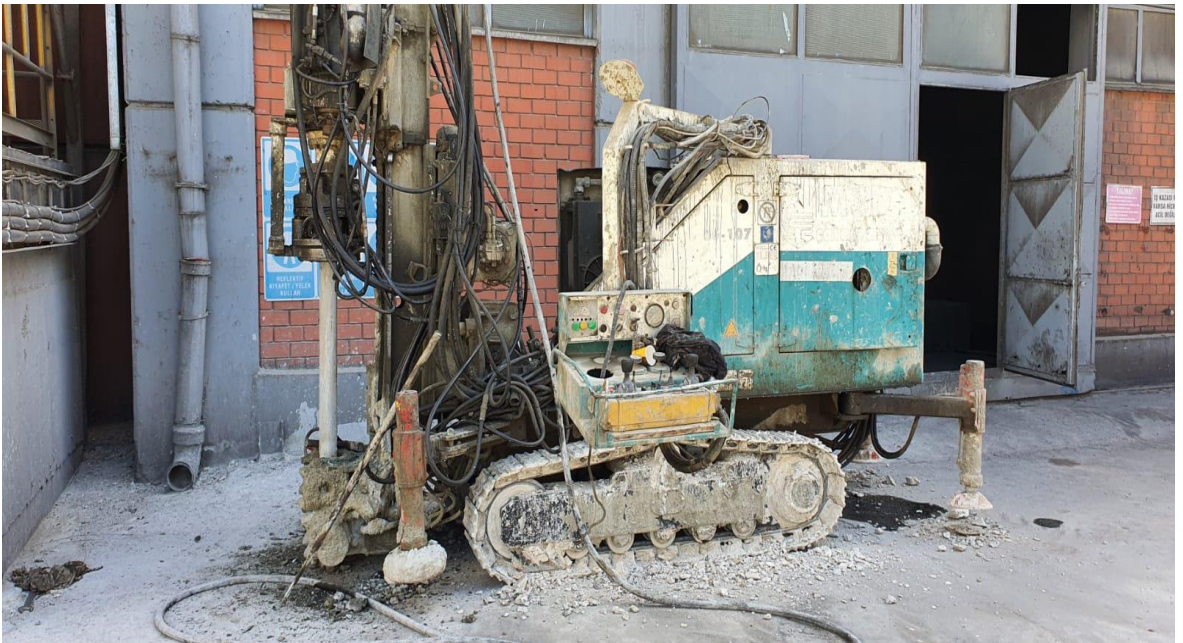
Şekil 8. Kazık imatları
